АКТ

**государственной историко-культурной экспертизы
раздела документации, обосновывающего меры по обеспечению сохранности
выявленных объектов культурного наследия:**

- 1. «Пристанционная поликлиника», расположенного по адресу: Тюменская обл. г. Тюмень, ул. Привокзальная, 2**
 - 2. «Пристанционное административное здание», расположенного по адресу: Тюменская обл., г.Тюмень, ул. Привокзальная, 36**
 - 3. «Пристанционная водонапорная башня», расположенного по адресу: Тюменская обл. г. Тюмень, ул. Привокзальная, 14.**
 - 4. «Административное здание», расположенного по адресу: Тюменская обл. г. Тюмень, ул. Привокзальная, 10 а**
 - 5. «Здание паровозного депо» , расположенного по адресу: Тюменская обл. г. Тюмень, ул. Привокзальная, 3**
 - 6. «Ремонтные мастерские», расположенного по адресу: Тюменская обл. г. Тюмень, ул. Привокзальная, 3**
 - 7. «Разводной круг», расположенного по адресу: Тюменская обл. г. Тюмень, ул. Привокзальная, 3,**
- при реализации проекта «Строительство пешеходного перехода на вокзале Тюмень» (Шифр: 38-058-16).**

при реализации проекта «Строительство пешеходного перехода на вокзале Тюмень»
(Шифр: 38-058-16).

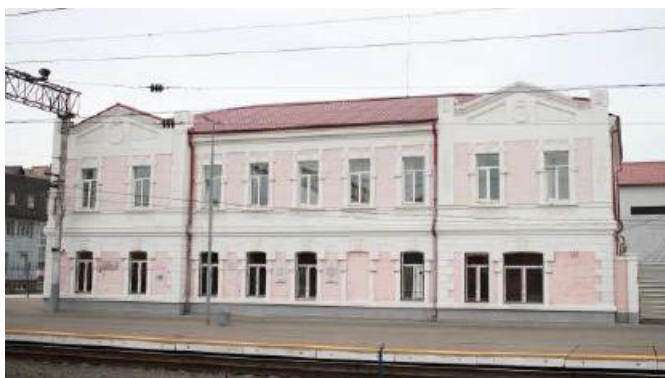
Фотофиксация в Разделе

Двухэтажное кирпичное здание прямоугольное в плане с наличием боковых выступов – ризалитов, завершенных аттиками – треугольной формы: 2-х небольших по главному фасаду и одним с дворового фасада. Здание выполнено в стиле модерн с характерным использованием кирпичной плоскости стен и штукатурного декора (пилястра, архивольты, рустованные пилястры, наличники оконных и дверных проёмов, карнизы, межэтажный пояс). Межэтажное пространство и карниз выделены широким гладким фризом. Окна первого этажа обрамлены декоративными наличниками с массивными рельефными перемычками, с выделением замковых камней. Окна второго этажа обрамлены в небольшие рамочные наличники с замковым камнем и угловым декором в виде небольших декоративных элементов.

Рустованные угловые пилястры в верхней части имеют гладкие плоскости, украшенные декором. Первоначально все формы членения и детали убранства были выделены светлой штукатуркой, контрастирующей с краснокирпичным фоном стен. В настоящее время цветовое решение изменено, кирпичные плоскости окрашены в бледно-розовый цвет.

Состояние объекта в целом удовлетворительное. Необходимо проведение реставрации отделки фасадов с подбором подходящего цветового решения.

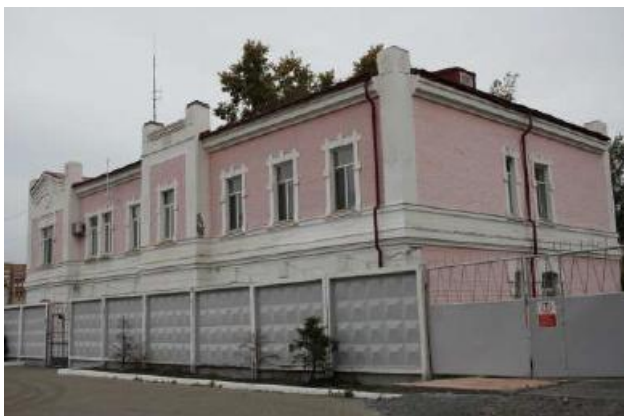
– Фотофиксация в Разделе

Здание двухэтажное, кирпичное, органичное по объёмно-планировочному решению.

Композиция южного фасада - ассиметрична, имеет боковой и центральный ризалит с аттиками. На аттике центрального ризалита помещена дата – 1915 г. Характер декора аналогичен больничному корпусу. Оштукатуренные детали декора первоначально также контрастно сочетались с открытой кирпичной кладкой стен. Парапетные столбики образованы выпуском угловых пилястр, верхняя часть которых декорирована лепным декором.

Здание обнесено ж/б забором, что мешает его обзору и искажает пропорции, окрашено по кирпичу в бледно-розовый цвет.

Состояние объекта удовлетворительное. Необходимо проведение реставрации отделки фасадов с подбором подходящего цветового решения.

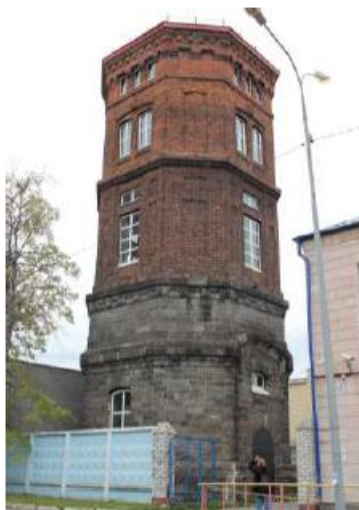
– Фотофиксация в Разделе

Представляет собой восьмигранное сооружение с характерным краснокирпичным декором в сочетании с облицованным натуральным камнем нижними ярусами. Образец промышленной архитектуры. Декор представлен карнизами ярусов и завершением башни – расширением наружного абриса стен в стиле оборонного зодчества со стилизованными машикулями.

Простенки окон и грани верхних ярусов декорированы неглубокими нишами.

В настоящее время объект находится в удовлетворительном состоянии. Эксплуатируется в качестве складского помещения.

Утрачены, оригинальные оконные и дверные заполнения.

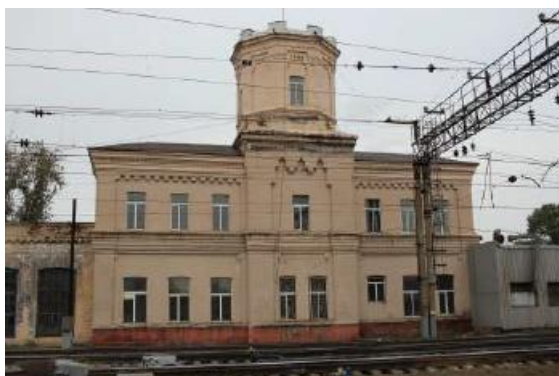
– Фотофиксация в Разделе

Двухэтажное кирпичное административное здание с гранёной башней над ризалитом. Главным фасадом обращено к дорожному полотну. К зданию примыкают веерные ремонтные мастерские и здание паровозного депо. Главный фасад построен по принципу центральной симметрии в семь световых осей по второму и восемь по первому этажу. Центральная часть выделена ризалитом.

Горизонтальное членение в виде широкого профилированного межэтажного пояса и раскрепованного ризалитом карниза с пояском поребрика. Углы фланкируют массивные пилястры. Плоскость стен второго этажа завершается декором в виде крупных сухариков. Второй ярус ризалита имеет уступчатый зубчатый декор. Башня также имеет декоративное кирпичное убранство (пилястры, пояски, ниши, сухарики).

Здание находится в неудовлетворительном состоянии. Видны следы повсеместного намокания цокольной и карнизной части.

Разрушение кирпича, прорастание зелени на карнизе. Необходима защита от атмосферных осадков. Рекомендовано проведение ремонтно-реставрационных работ, с проведением отсечной гидроизоляции цокольной части.

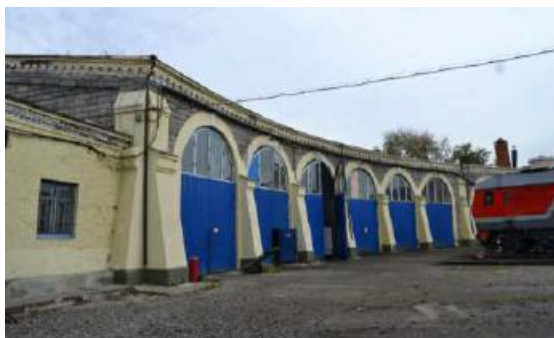
– Фотофиксация в Разделе

Западная часть депо помещается в протяженном одноэтажном кирпичном корпусе, который имеет сегментный дуговой план и планировочно соединён с разводным кругом. Архитектурная тема фасада создана арками ворот на пилястрах-столбах, укрепленных контрфорсами и крупными полуциркульными окнами с архивольтами. Стены облицованы тесаным камнем. Карниз декорирован ступенчатыми зубцами.

Комплекс зданий паровозного депо находится в неудовлетворительном состоянии. Рекомендовано проведение ремонтно-реставрационных работ по фасадам.

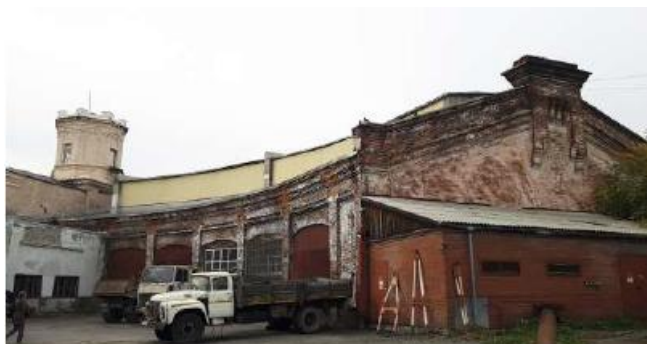
– Фотофиксация в Разделе

Самая старая часть депо конца XIX века занимает одноэтажный восточный корпус с сегментным планом и специфическим производственным обликом в «кирпичном стиле».

Стена на внутреннем радиусе прорезана крупными арочными проемами ворот локомотивных блоков, линия карниза выделена пояском из сухариков. Торцевой фасад завершает массивный фронто́н с двойным карнизом и центральным декоративным элементом, поддерживаемым крупными стилизованными кронштейнами. Между кронштейнов исторически располагался проём, в настоящее время заложённый кирпичной кладкой.

В простенки между дверными проёмами вмонтированы гранитные вставки под подставы ворот.

Здание находится в неудовлетворительном состоянии. Видны следы протечек по стенам, свидетельствующие о неработающей системе водоотведения с кровли, следы побелки.

В связи с этим сильно разрушена кирпичная кладка. Данный элемент комплекса требует консервации и реставрации в полном объеме.

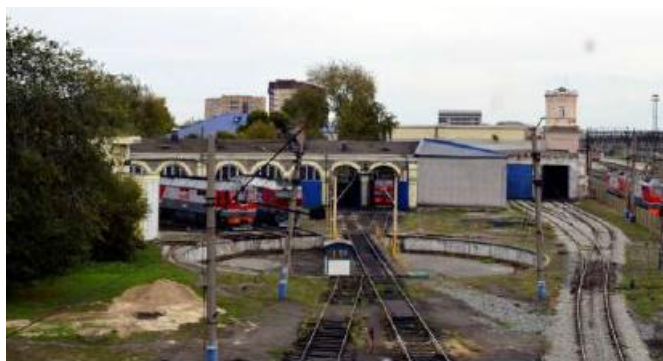
– Фотофиксация в Разделе

«Разводной круг» представляет собой инженерное сооружение для разворота локомотивов, выходящих из веерных ремонтных мастерских и направления их на пути. Основной рабочий элемент поворотного круга представляет собой специальную металлическую ферму, имеющую рельсовый путь, на который устанавливается локомотив или другая единица подвижного состава. Данный поворотный круг относится к типу неуравновешенных кругов и опирается на колёса, расположенные по концам фермы (для этих колес проложен особый рельсовый путь).

Первоначально, в конце XIX и начале XX века поворотный круг вращался вручную, с помощью рычага. В настоящее время поворотный круг приводят во вращение с помощью электропривода. С помощью круга можно развернуть на 180° или поставить на нужный путь в таком депо единицу подвижного состава, обычно локомотив (ранее паровоз).
